通威黔江 100MWp 并网光伏发电项目

水土保持监测总结报告

建设单位：重庆通威新能源有限公司

监测单位：四川众望安全环保技术咨询有限公司

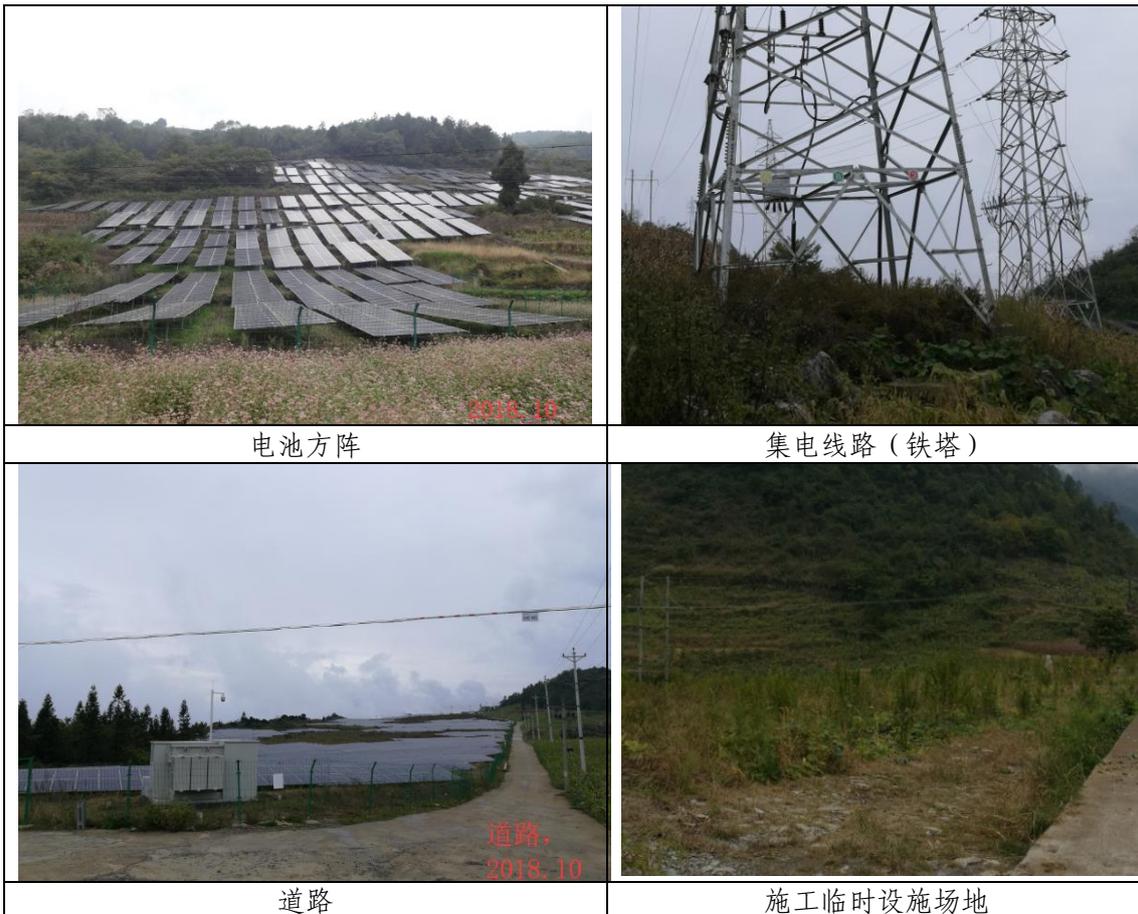
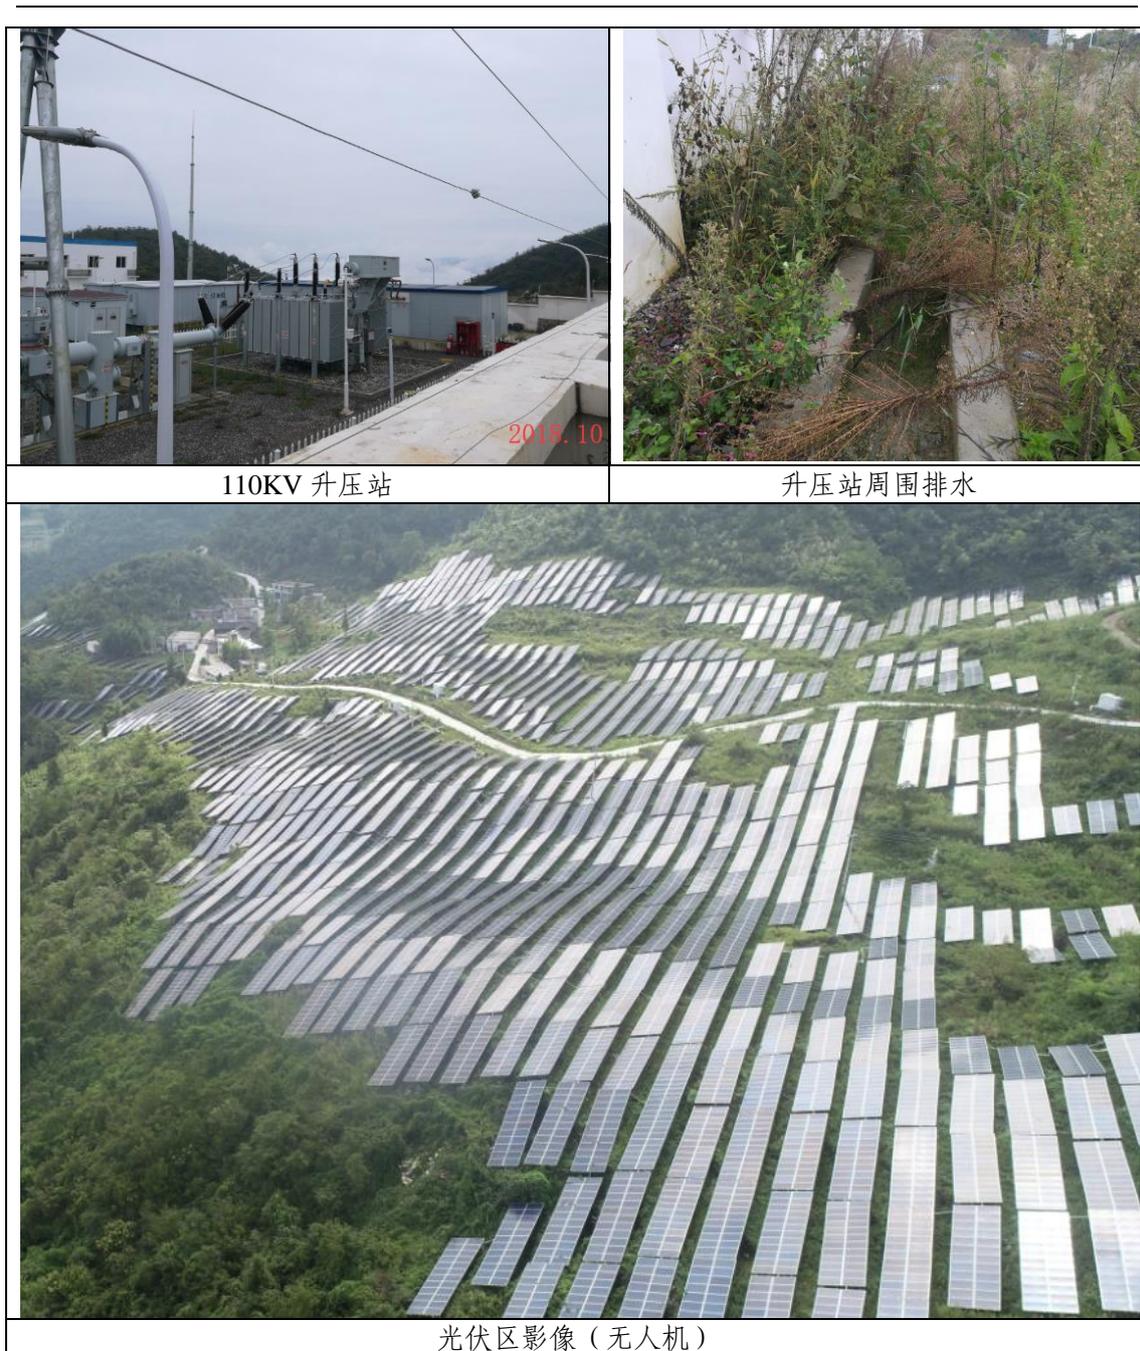
图 2 项目现场情况

2018年9月，本项目经过1年的自然恢复期，恢复良好。我单位组织人员在验收前进行了现场调查，通过全面分析可知，本项目现场植被恢复良好，边坡稳定，各项指标达到验收要求。

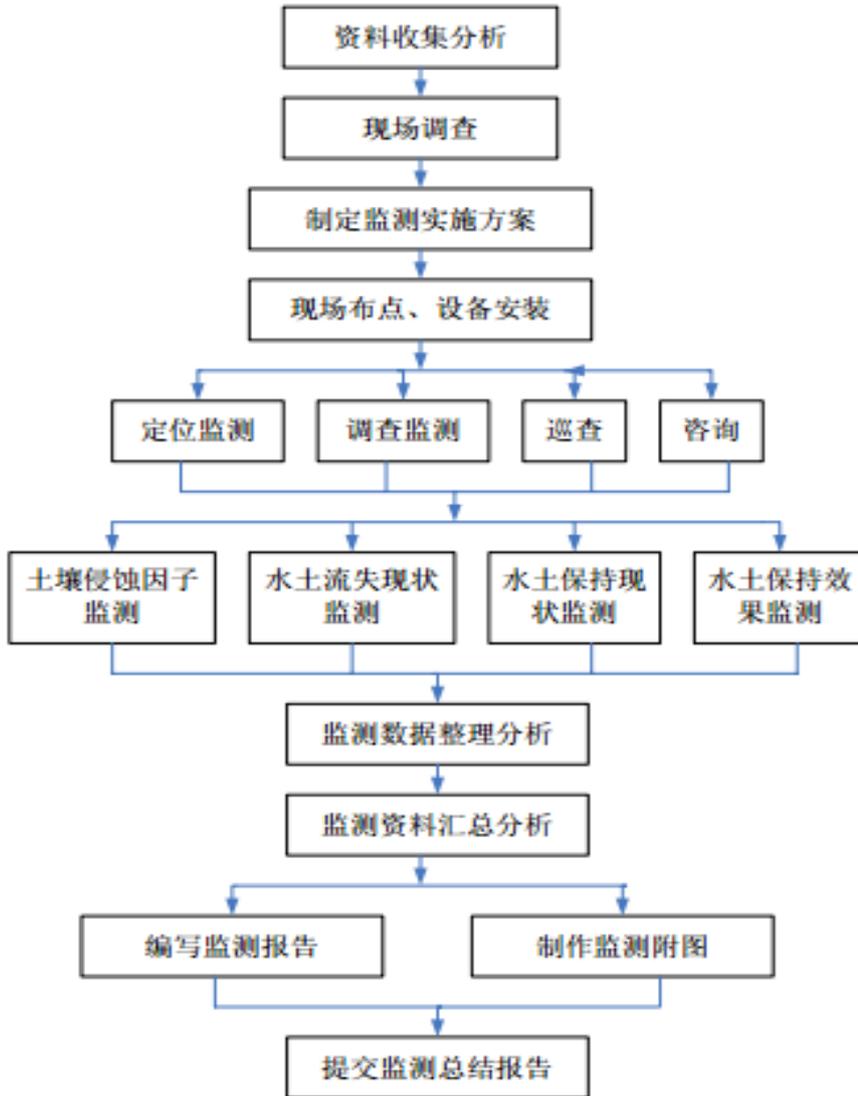
图 5 监测技术路线

我单位接收委托后，立即组织相关技术人员对现场进行查看，通过现场查看。在查看调查过程中，主要针对边坡、植被、临时措施实施情况、排水等措施进行调查，同时对项目区内侵蚀沟、侵蚀坡面进行调查，结合当季雨水量进行合理分析。监测技术路线如下图所示：

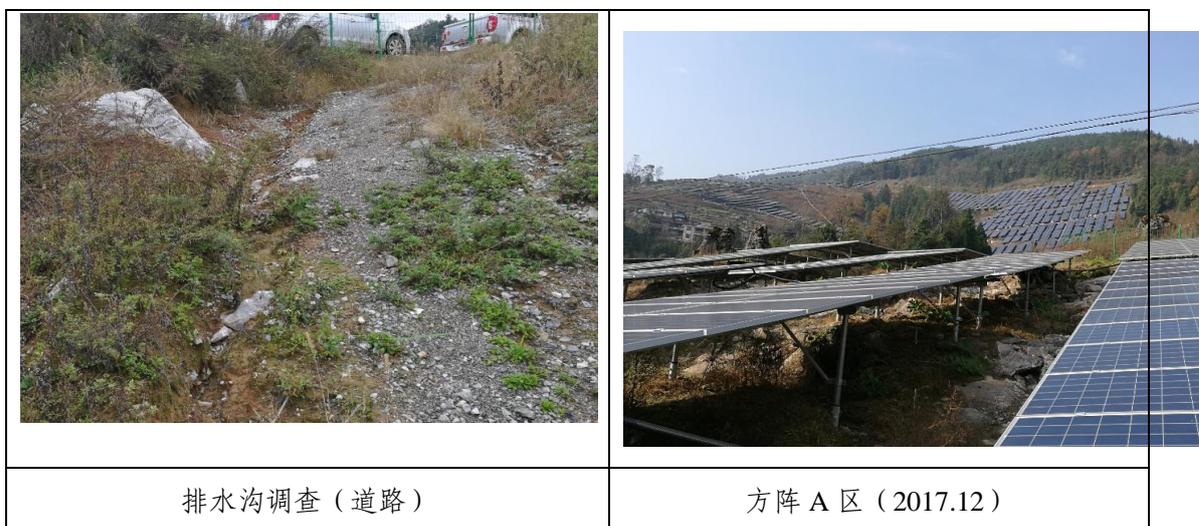
图 7 调查

针对项目直接影响区亦采用巡查的监测方法。巡查监测内容主要有①工程实施的水土保持措施运行情况，包括工程措施的完整性、完好性，植物措施的成活率、盖度等等。②巡查项目建设过程中是否存在重大水土流失隐患，工程施工结束后是否有未进行水土流失治理的盲区，例如，边坡治理存在缺陷、土质冲沟造成下垫面侵蚀等。③巡查工程建设可能造成水土流失对周边的影响程度。

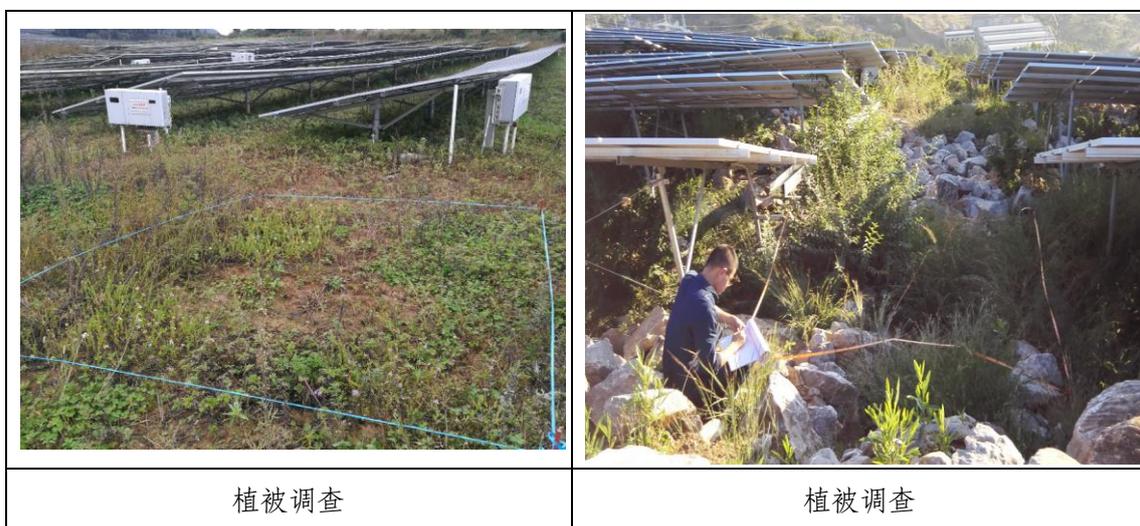
图9 植被调查

选有代表性的地块作为标准地，标准地的面积为投影面积，灌木林 5m×5m、草地 2m×2m。

分别取标准地进行观测并计算林地郁闭度、草地盖度和类型区林草的植被覆盖度。计算公式为：

需要注意：纳入计算的林地或草地面积，其林地的郁闭度或草地的盖度都应大于20%。关于标准地的灌丛、草本覆盖度调查，采用目测方法按国际通用分级标准进行。

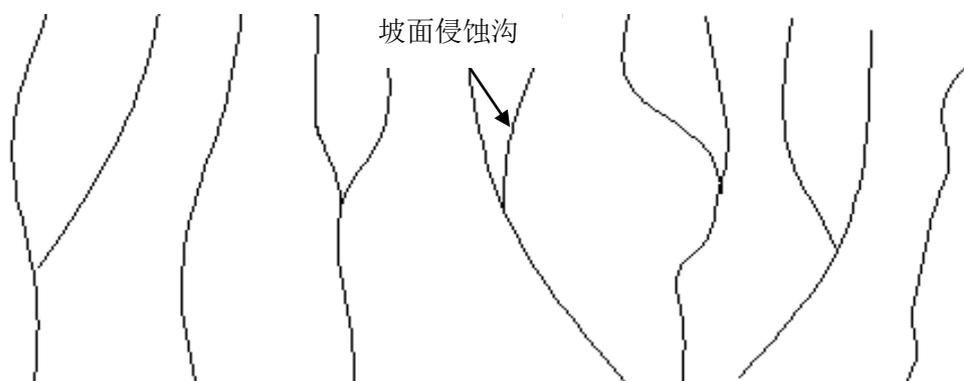
图 10 水土流失简易坡面量测场示意图

简易坡面量测法又称侵蚀沟量测法。主要用于土质边坡、土石混合或粒径较小的石砾堆等坡面水土流失量的测定。调查坡面形成初的坡度、坡长、坡面组成物质、容重等，记录造成侵蚀沟的次降雨量。在每次降雨或多次降雨后，量测侵蚀沟的体积，得出沟蚀量，并通过沟蚀占水蚀的比例（50%~70%），计算水土流失量，如图 10 所示。

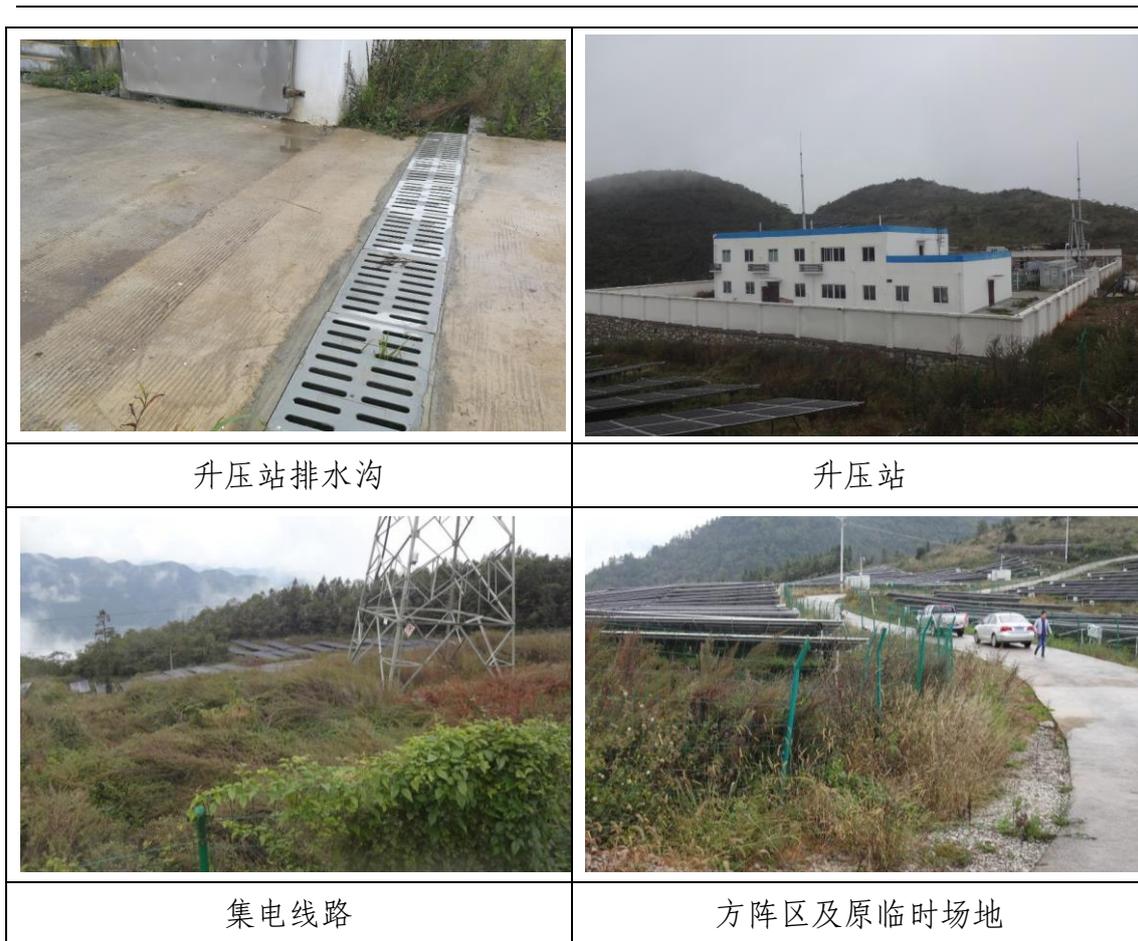
图 4-1 工程措施及植被恢复

表土剥离：经现场核定，本项目原方案表土剥离为 0.06 万 m³，实际为 0.04 万 m³，剥离面积减少了 0.02 万 m³，主要是由于施工临时设施场地区位于方阵区域内，施工时未进行表土剥离，扰动程度较轻微，主要为材料堆放。而施工营地主要为租用当地民房。

排水沟：升压站为了排水需要，在升压站周围布置了排水沟，有利于场地排水和截留周围汇水，避免灌入站内。

其余措施无明显变化，从恢复效果看，工程措施布局合理，到达了排水效果。
